Le Rapport Officiel de Diagnostic

Réf. : DIA-LPS03-1808-065

Adresse du bien : 113 Rue René Descartes, Ecole Maternelle
saint Exupéry, 39100 DOLE

Rapport de mission de repérage des matériaux et produits contenant de l'amiante à intégrer au dossier technique «amiante»

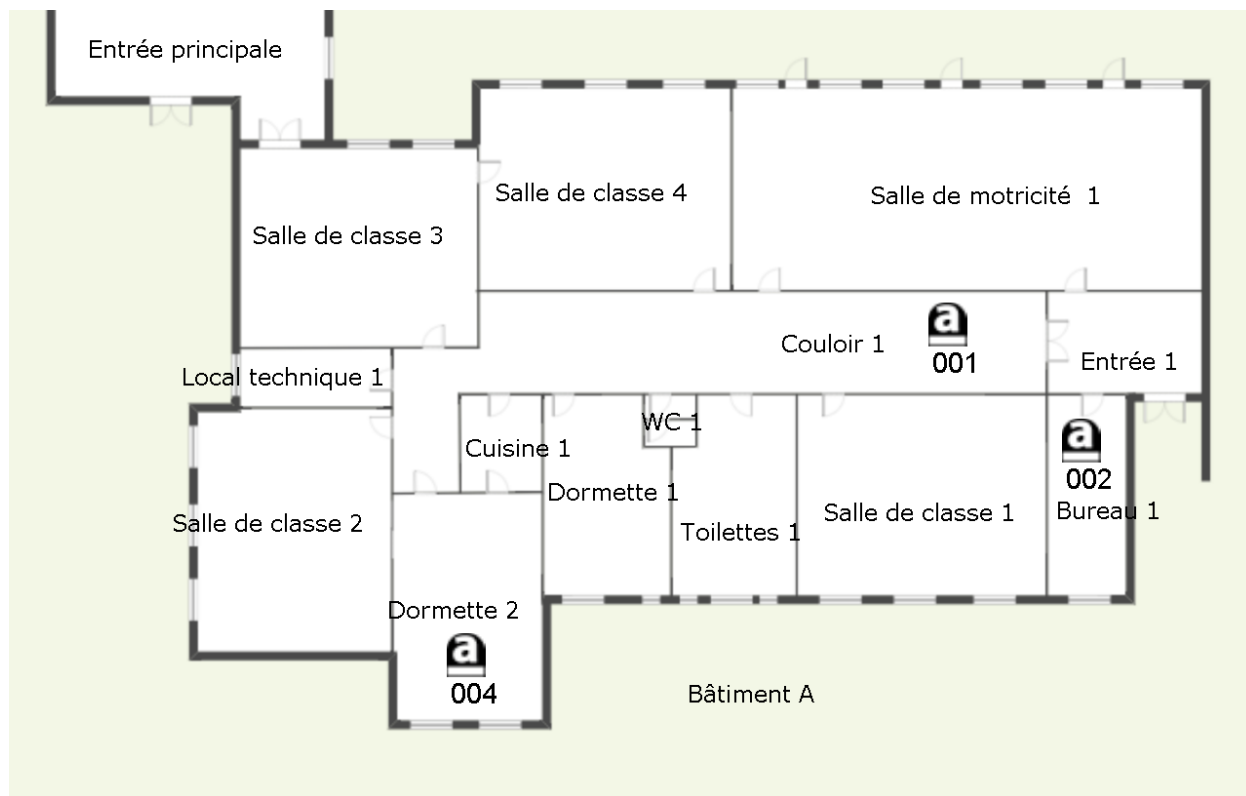
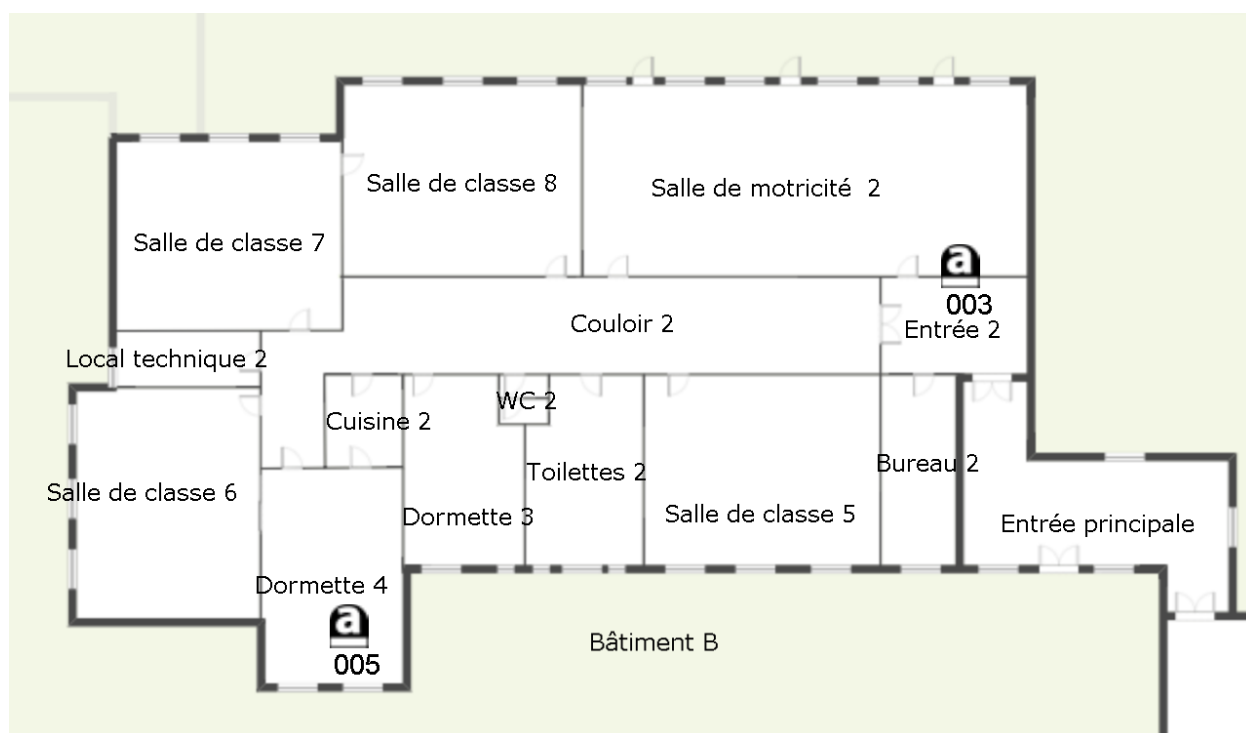
17. Croquis permettant de localiser les prélèvements et les matériaux ou produits contenant de l'amiante

- Zone homogène n°1 : Planchers. (Bâtiment A Couloir 1 / Après analyse référence échantillon n°1)
- Zone homogène n°2 : Planchers. (Bâtiment A Bureau 1 / Après analyse référence échantillon n°2)
- Zone homogène n°3 : Planchers. (Bâtiment B Entrée 2 / Après analyse référence échantillon n°3)

Nous vous recommandons de faire réaliser une évaluation périodique, car le/les type(s) de matériau ou produit concerné contenant de l'amiante, la nature et l'étendue des dégradations qu'il présente et l'évaluation du risque de dégradation ne conduisent pas à conclure à la nécessité d'une action de protection immédiate sur le matériau ou produit. Cette évaluation périodique consiste à :

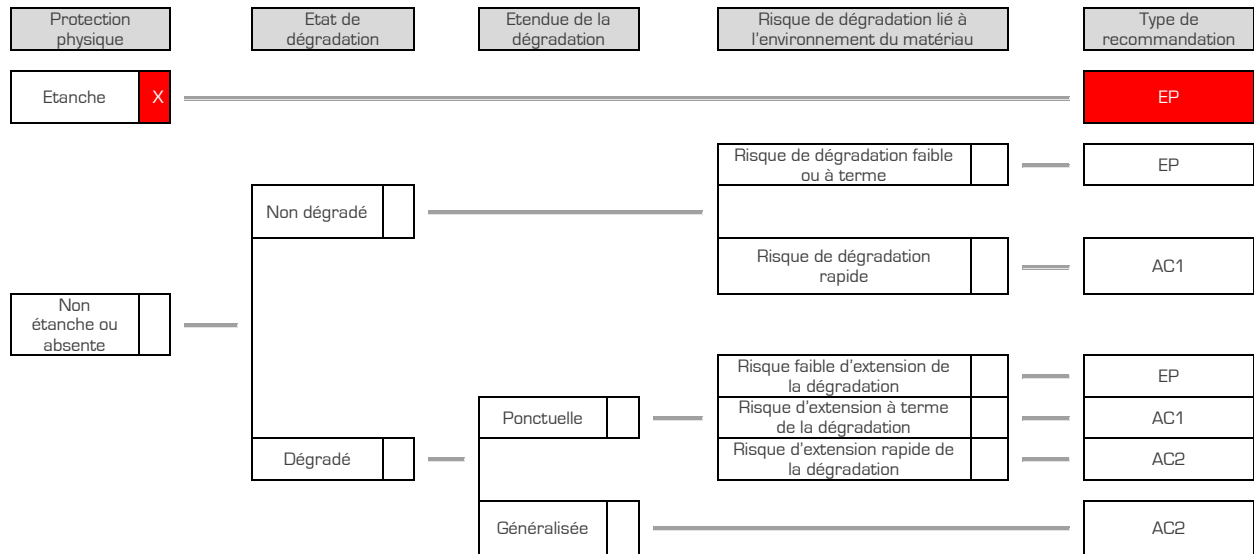
Bâtiment A - Bureau 1 : Dalle de sol

Conclusion	Evaluation périodique
N° de dossier	DIA-LPS03-1808-065
Date de l'évaluation	23/08/2018
Bâtiment	Sans objet
Local ou zone homogène	Bâtiment A - Bureau 1, zone homogène numéro 2
Destination déclarée du local	Habitation

Faire réaliser une « **évaluation périodique** », car le type de matériau ou produit concerné contenant de l'amiante, la nature et l'étendue des dégradations qu'il présente et l'évaluation du risque de dégradation ne conduisent pas à conclure à la nécessité d'une action de protection immédiate sur le matériau ou produit. Cette évaluation périodique consiste à :

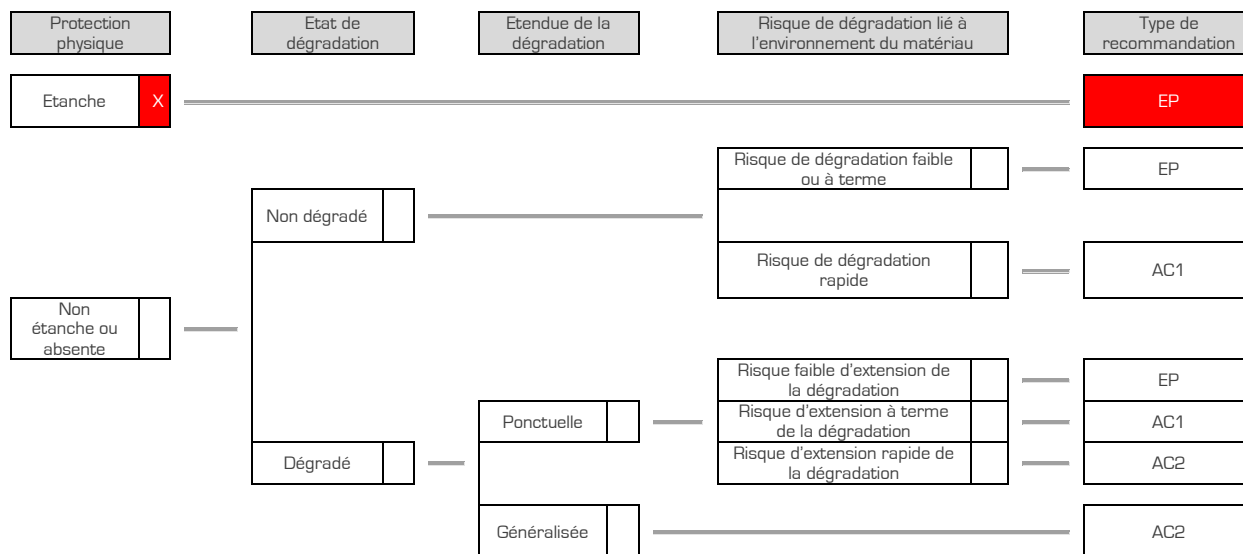
Bâtiment A - Couloir 1 : Dalle de sol

Conclusion	Evaluation périodique
N° de dossier	DIA-LPS03-1808-065
Date de l'évaluation	23/08/2018
Bâtiment	Sans objet
Local ou zone homogène	Bâtiment A - Couloir 1, zone homogène numéro 1
Destination déclarée du local	Habitation

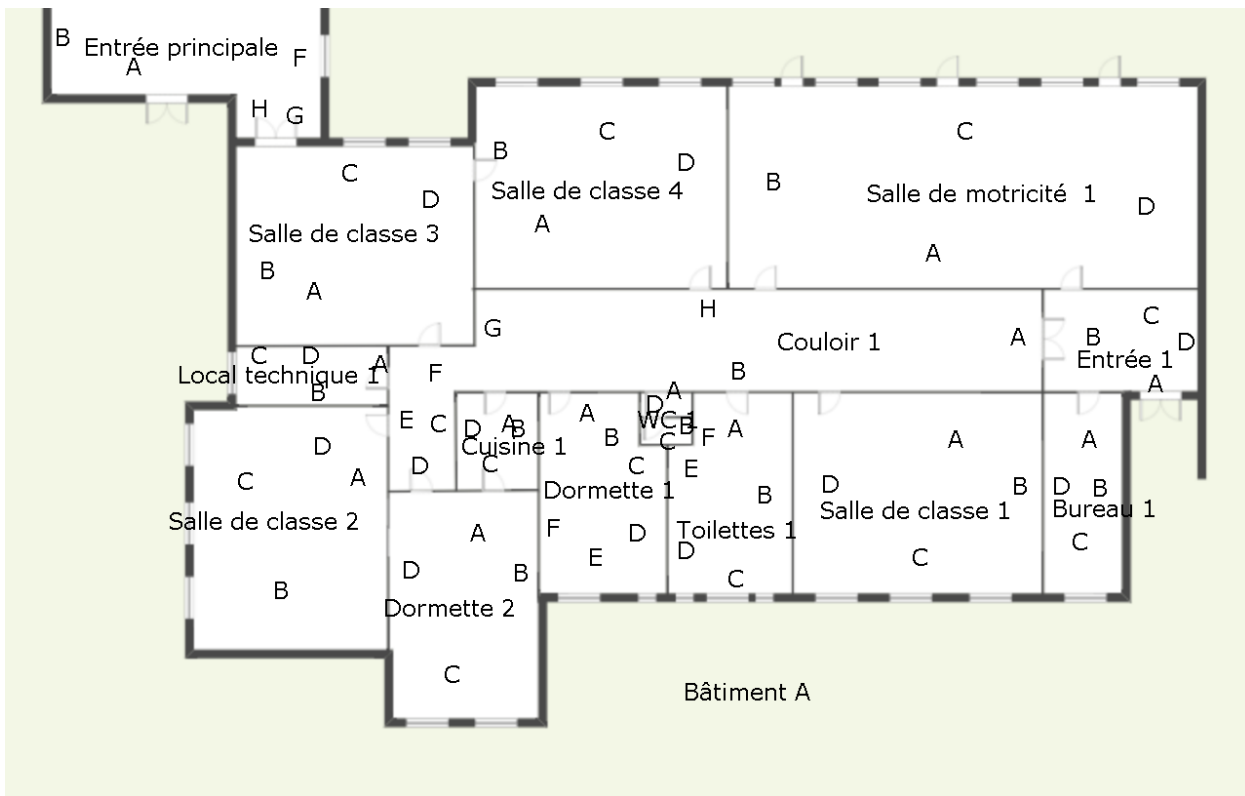
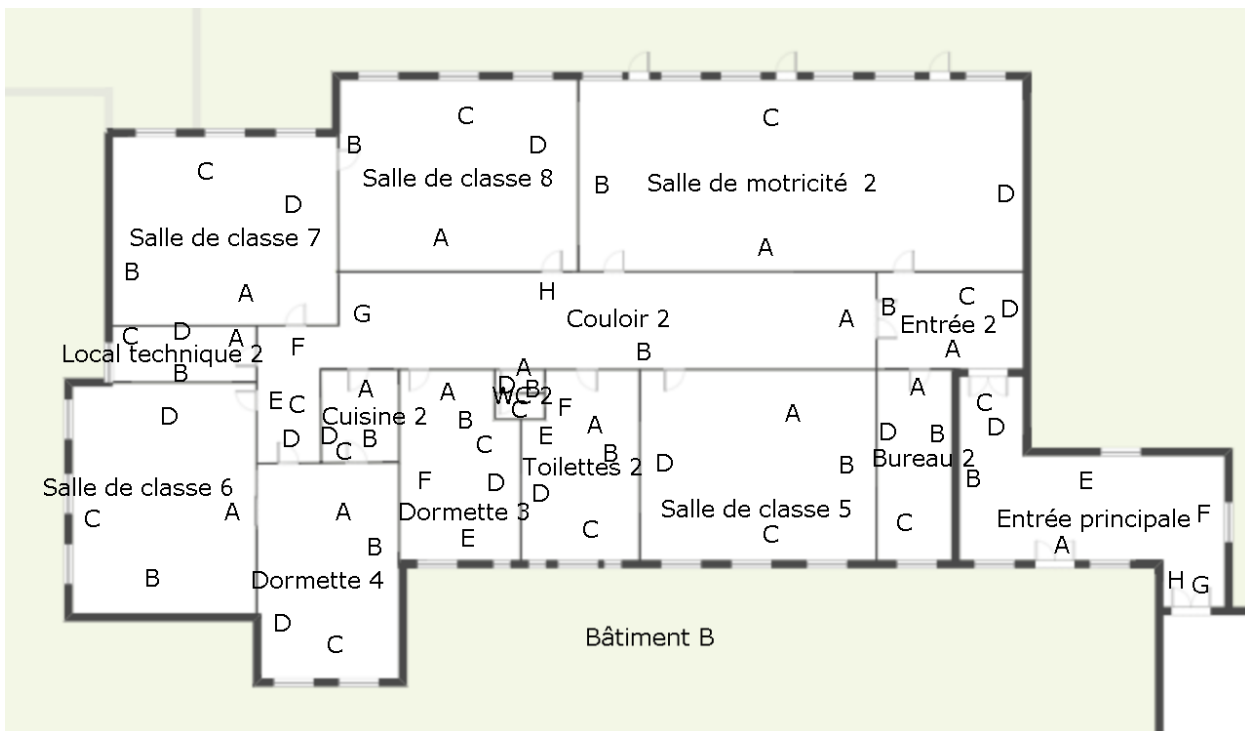
20. Schéma du repérage plomb avant travaux

Présence de revêtements contenant du plomb. Des dispositions particulières doivent être mises en oeuvre pour protéger les travailleurs et les occupants.
