Avis technique de solidité

DOLE - ECOLE POISET - fissures

Référence **32190/21/604**

Visite du : 02/06/2021

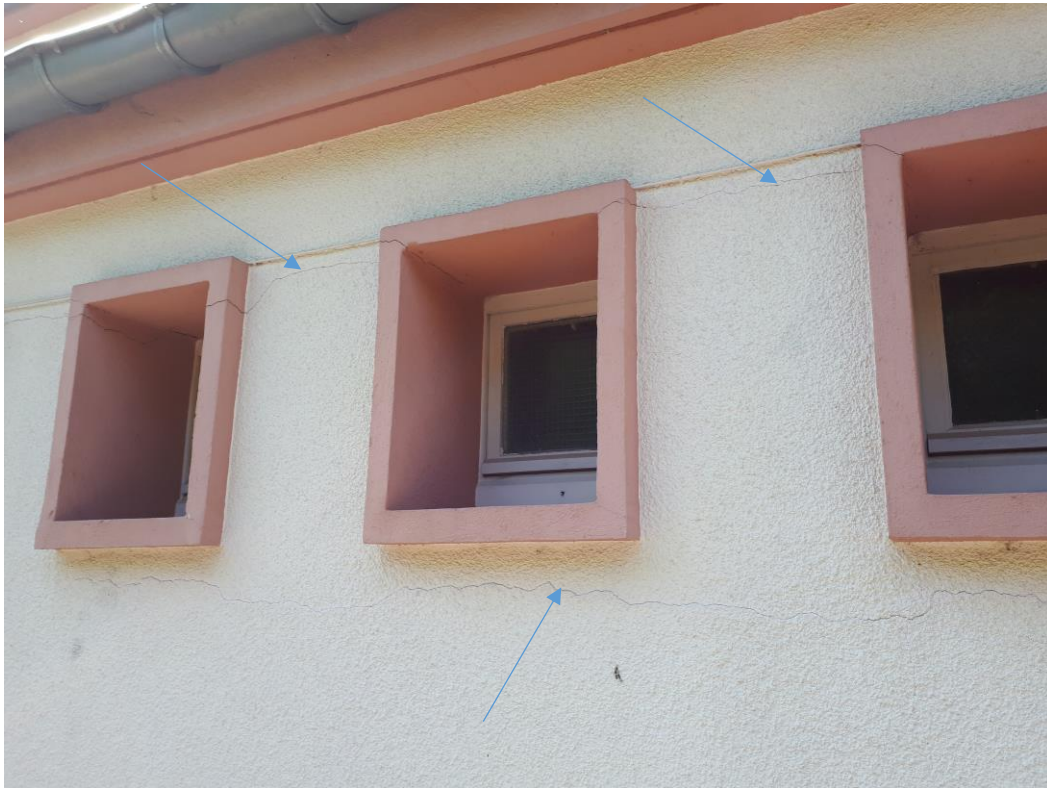
Des fissures horizontales au niveau des petites fenêtres :

Ces fissures montrent clairement un mouvement de tassement différentiel de cette partie du bâtiment (façade nord). Celui-ci est probablement dû à la sécheresse de ces dernières années.

Nous vous conseillons de surveiller l'évolution de ces fissures par la mise en place de quelques témoins. Il est possible que les fissures les plus larges se rétractent après une saison pluvieuse en automne-hiver. Nous vous conseillons de relever les témoins tous les mois pour voir l'évolution.

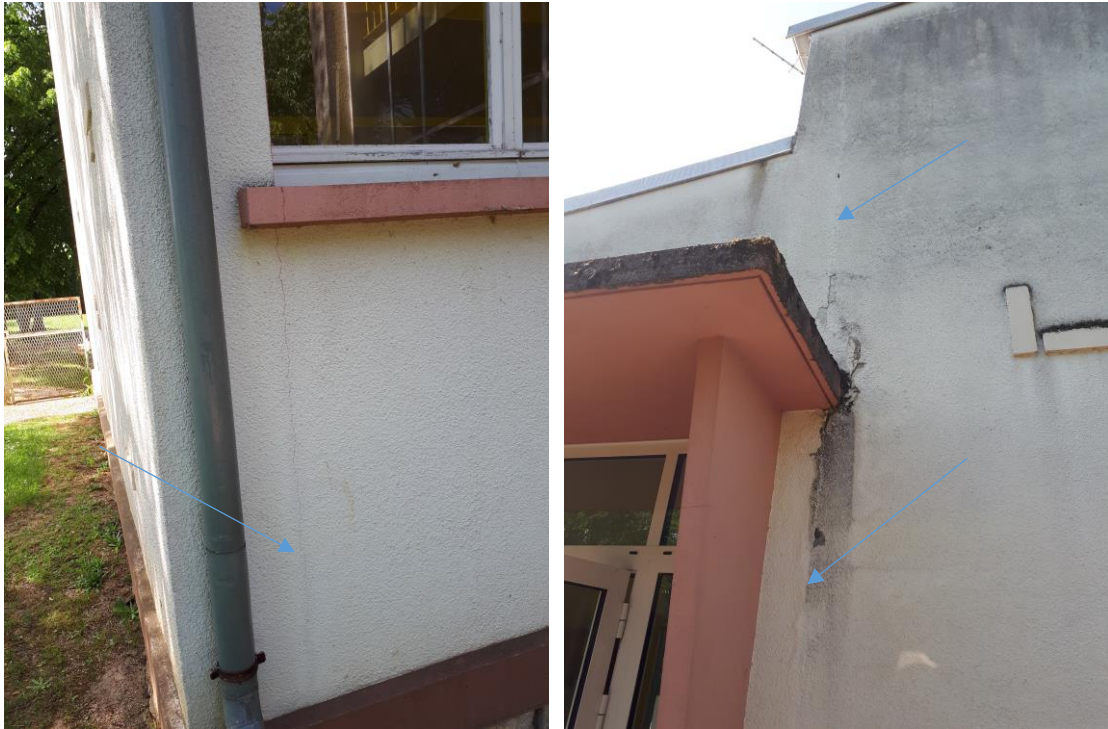
Des fissures verticales et horizontales au niveau des grandes fenêtres et portes :

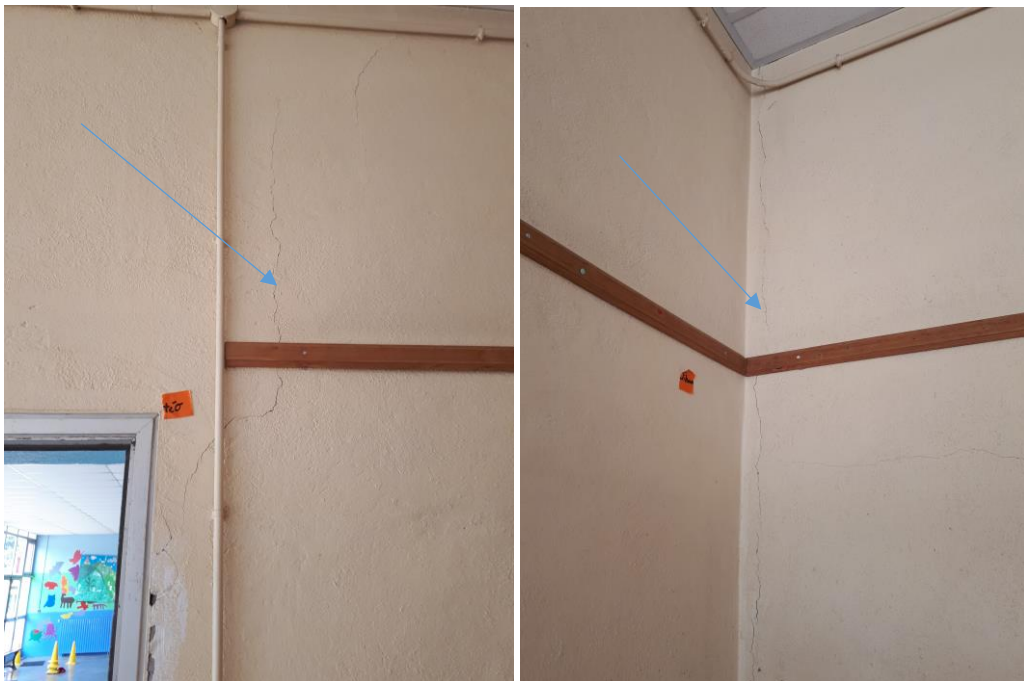
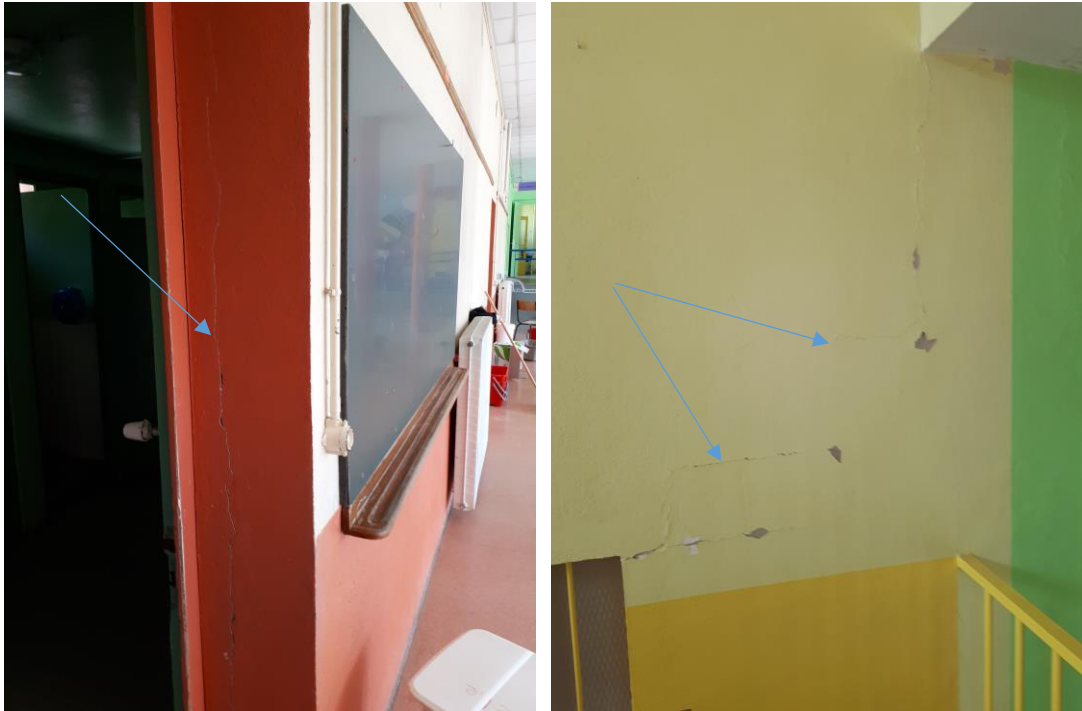
On retrouve le même type de fissures à l'intérieur dans le préau garçons :

Ces fissures suivent les joints de maçonnerie ou les changements de matériaux (doublage-maçonnerie).
